破碎矿体下崩落法采场眉线破坏原因分析及保护措施*

摘要:龙首矿西二采区在采用无底柱分段崩落法回采时,出现了眉线破坏严重的问题,极大地影响了矿山的正常生产。根据现场的矿岩情况、爆破工艺及参数,分析得出矿体破碎、装药参数不合理以及炸药单耗过大所导致的扇形中深孔孔口处炸药能量分布不合理(过于集中或明显缺少)是眉线发生破坏的主要原因。为解决西二采区眉线破坏问题,从破碎矿体物理加固以及爆破损伤控制两个方面提出了“薄钢板+管缝式锚杆”以及“孔口缓冲爆破+空孔导向”眉线保护方案,并进行了工业试验,改善了眉线破坏情况。

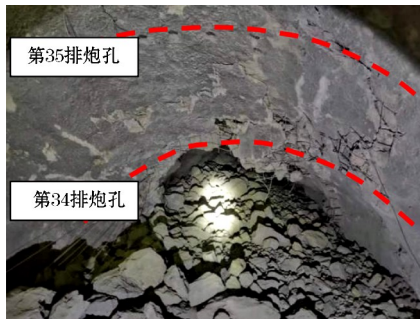
图 1 1580 m 分段 4[#] 进路第 32 排炮孔爆破后的爆堆状态

位较低,采用高成本的胶结充填法采矿导致矿山企业濒临亏损。为扭转局势,矿山将上部 1554 m 中段转为无底柱分段崩落法回采,共设 1595 m、1580 m、1565 m 和 1546 m 4 个回采分段,进路间距为 15 m,崩矿步距为 2.2 m。在崩落法回采过程中,回采进路眉线发生了严重的破坏,导致爆堆将后排炮孔掩埋,造成后排炮孔装药困难。图 1 展示了 1580 m 分段 4[#] 进路第 32 排炮孔爆破后,爆堆将第 33 排炮孔完全掩埋。此外,眉线破坏也导致矿石的回采指标劣化,经统计,当采场眉线发生严重破坏时,进路矿石平均回采率仅为 60%,明显低于预设 80% 的回采率指标。

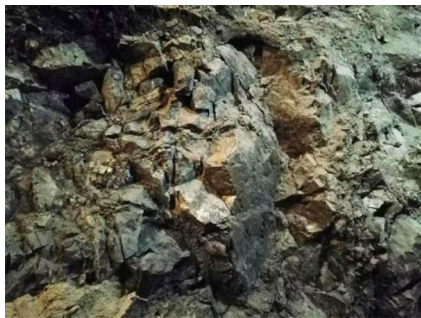
图 2 西二采区崩落法采场揭露的破碎矿岩

西二采区矿体普氏系数仅为 2.4~7,且矿体内存在大量的断层构造以及节理裂隙。矿体顶底板与边缘破碎带接触,在空间分布上很不稳定,多组节理交叉,矿岩整体上比较破碎,如图 2 所示。

由于西二采区矿岩体比较破碎,因此在爆炸作用下,矿岩体中形成的爆炸损伤范围以及破坏范围也会比较大。同时,西二采区采用的是扇形中深孔爆破,扇形炮孔在孔口处比较密集,容易导致孔口附近的炸药能量比较集中,造成孔口处的矿石发生大范围的破坏,进而影响到眉线的完整性。特别是当孔口附近存在较长的贯通节理裂隙时,在爆破后冲作用下,孔口附近的矿石极易沿着节理裂隙面被撕裂下来,进而导致眉线发生严重的破坏。

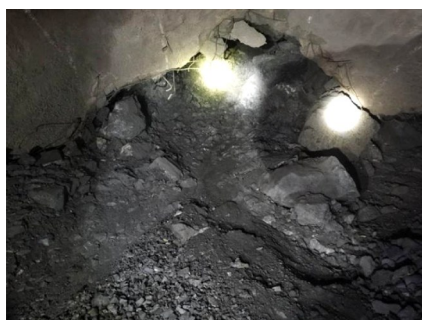
图 4 炸药单耗过大爆破后形成的大量粉矿

为 0.28 kg/t,西石门铁矿单耗为 0.32 kg/t。对比类似矿山扇形中深孔炸药单耗可知,西二采区目前采用的 11 孔爆破方案,其炸药单耗明显偏大,过量炸药不仅使原本就比较破碎的矿体被过度破碎,产生大量粉矿,而且强大的爆破后冲作用也使眉线严重破坏,如图 4 所示。
